LEGEPLADSINSPEKTION

Udført for:
Vordingborg Kommune
SKOVHUSET

Inspektionstype: Årlig hovedinspektion

Inspektionsdato: apr. 03, 2024

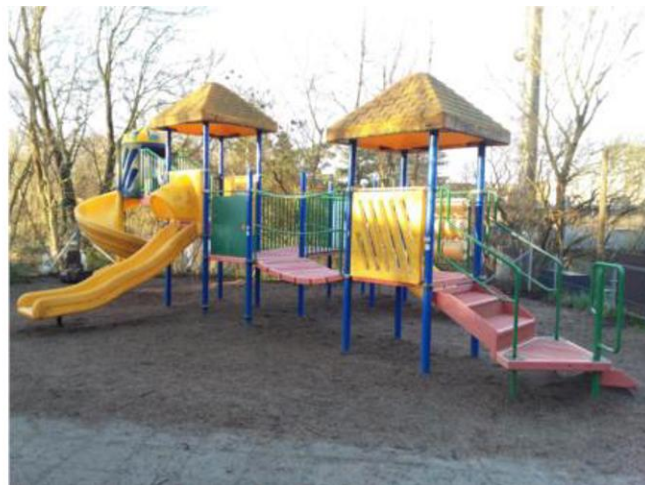
Navn: Klatretårn
 Redskabsnr.: 55363777.5
 Producent: Ukendt producent
 Materiale: Kunststof/Metal
 Fri faldhøjde: 2.000 mm
 Småbørn
 Store børn

Beskrivelse	Faldunderlaget virker kompakt. Et faldunderlag bør vedligeholdes ved, at underlaget rives/fræses og holdes fri for planter for at opretholde de støddabsorberende egenskaber. Dette bør ske efter behov. Rutinemæssig vedligehold bør bl.a. omfatte vedligehold af støddæmpende underlag. Rutinemæssig vedligeholdelse
Status	Åben
Bemærkninger	
Tiltag	
Tiltagsbemærkninger

Anmærkning	Risikovurdering: 3 - Uønsket
Beskrivelse	Brugerne kan få fingrene i klemme i viste åbninger. Der må ikke være åbninger i frirummet på legeredskaber mellem 8- og 25mm i diameter som kan fange brugerens fingre, når de befinder sig i legeredskabets frirum. Definitionen af frirummet er det cylindriske rum, som brugeren optager under brug. Her er det siddende. Radius 1000mm, højde 1500mm. EN1176 Del 1 Pkt. 4.2.7.6 Fastklemning af fingre EN 1176 Del 1 Pkt. 4.2.8.2.3 Frirum
Status	Åben
Bemærkninger	Trappen har mange fingerklemfælder. Kan evt. løs med at afdække trinene med en plade inden for 1 m.
Tiltag	
Tiltagsbemærkninger

Anmærkning	Risikovurdering: 2 - Høj
Beskrivelse	Se bemærkning
Status	Åben
Bemærkninger	Materialet er knækket. Det er risiko for at dette kan udvikle sig til en anoraksnor fælde.
Tiltag	
Tiltagsbemærkninger

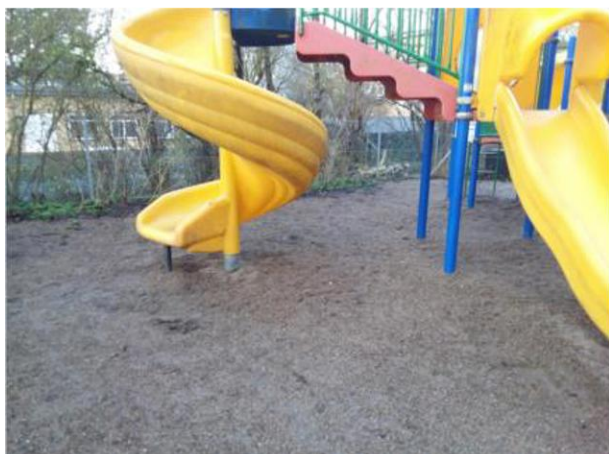
Risikovurdering: 4 - Lav

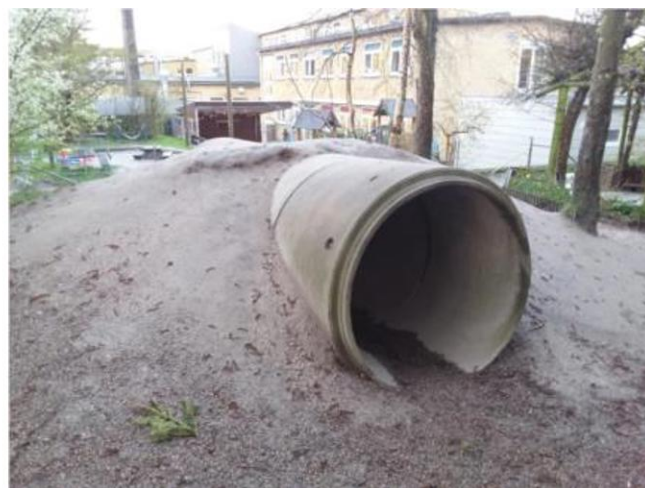
Navn: Jordvold med tunnelrør

Beskrivelse	Udstrækningen af faldunderlaget omkring legeredskabet er for lille. Faldunderlagets udstrækning skal her min. være 150cm. EN1176 Del 1 Pkt. 4.2.8.2.4 Stødområdets udstrækning samt Figur 17
Status	Åben
Bemærkninger	Det er muligt at falde fra toppen af betonrøret og fliserne befinder sig i stødområdet. Fliserne har ikke nødvendige støddæmpende egenskaber. Udstrækningen af faldområdet skal være 150 cm.
Tiltag	
Tiltagsbemærkninger

Anmærkning	Risikovurdering: 3 - Uønsket
Beskrivelse	Faldunderlaget virker kompakt. Et faldunderlag bør vedligeholdes ved, at underlaget rives/fræses og holdes fri for planter for at opretholde de støddabsorberende egenskaber. Dette bør ske efter behov. Rutinemæssig vedligehold bør bl.a. omfatte vedligehold af støddæmpende underlag. Rutinemæssig vedligeholdelse
Status	Åben
Bemærkninger	Det er muligt at falde fra toppen af betonrøret. Jorden er meget hård og har kraftig skorpedannelse. Bør rives igennem ved begge ender. De støddæmpende egenskaber var dog akkurat tilstrækkelige på inspektionsdagen.
Tiltag	
Tiltagsbemærkninger

Anmærkning	Risikovurdering: 4 - Lav
Beskrivelse	Redskabets kanter er ikke forskriftsmæssigt afrundet. Hjørner, kanter og udstikkende dele i det rum, som brugeren optager, skal afrundes, hvis de stikker mere end 8 mm frem og ikke er afskærmet af tilgrænsende områder, der er højst 25 mm fra enden af den udstikkende del. Afrundingens minimumradius skal være 3 mm. EN1176 Del 1 Pkt. 4.2.5 Redskabers finish
Status	Åben
Bemærkninger	Det gælder for begge ender.
Tiltag	
Tiltagsbemærkninger

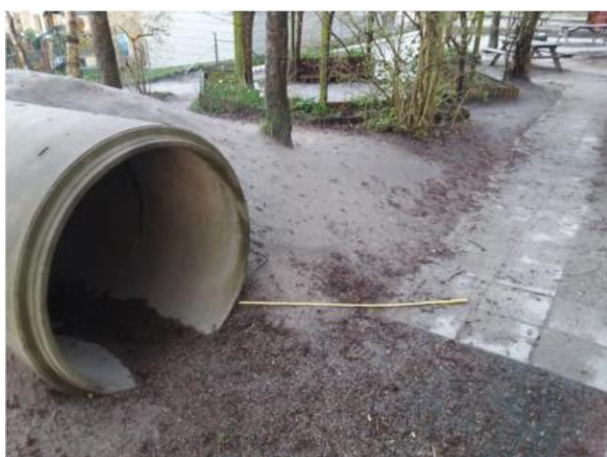
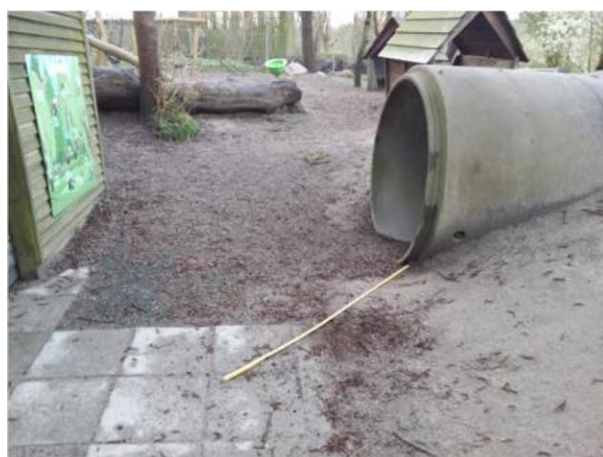
Risikovurdering: 3 - Uønsket

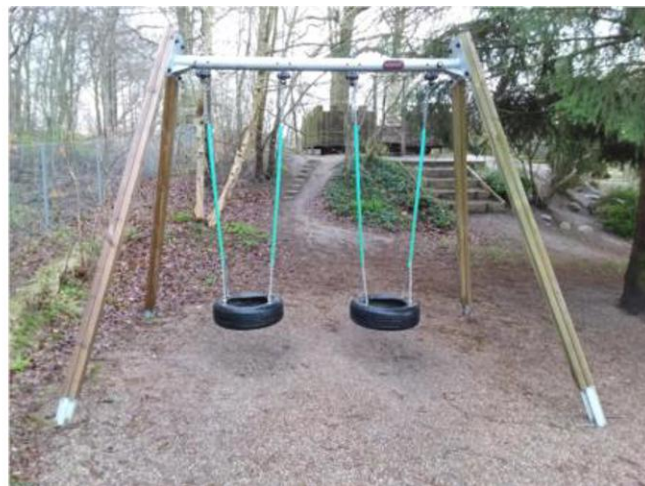
Navn: Gyngestativ 2
 Redskabsnr.: 55363777.23
 Producent: KOMPAN A/S
 Produkt: MOMENTS/KSW902
 Installationsdato: jun. 01, 2022
 Materiale: FSC træ

Beskrivelse	Faldunderlaget virker kompakt. Et faldunderlag bør vedligeholdes ved, at underlaget rives/fræses og holdes fri for planter for at opretholde de støddabsorberende egenskaber. Dette bør ske efter behov. Rutinemæssig vedligehold bør bl.a. omfatte vedligehold af støddæmpende underlag. Rutinemæssig vedligeholdelse
Status	Åben
Bemærkninger	Underlaget trænger til at blive revet igennem. Der er konstateret skorpedannelse.
Tiltag	
Tiltagsbemærkninger

Anmærkning		Risikovurdering: 4 - Lav
Beskrivelse	Der er hulning i faldunderlaget under gyngerne. Faldunderlaget under gyngerne bør rives i niveau. Rutinemæssig vedligeholdelse	
Status	Åben	
Bemærkninger		
Tiltag		
Tiltagsbemærkninger

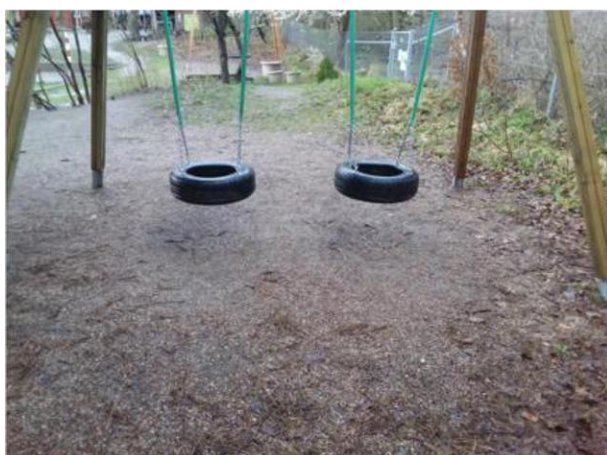
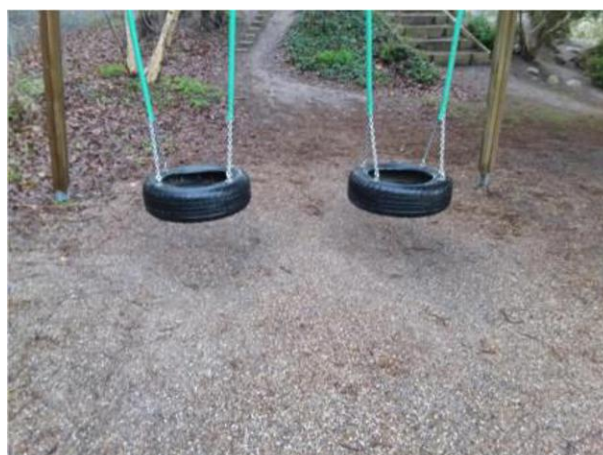
Risikovurdering: 4 - Lav

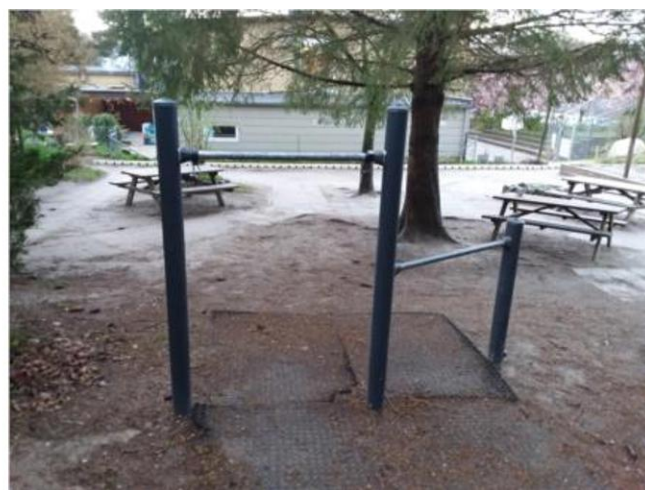
Navn: Kolbøttestativ
 Redskabsnr.: 55363777.24
 Serienummer: PCM802
 Producent: KOMPAN A/S
 Produkt: MOMENTS/PCM802
 Materiale: Stål

Beskrivelse	Rutinemæssig vedligeholdelse
Status	Åben
Bemærkninger	Udstrækningen af faldrummet er 150 cm. Busken trænger til at blive beskåret. Jeg vurderer dog et fald i den retning lav.
Tiltag	
Tiltagsbemærkninger

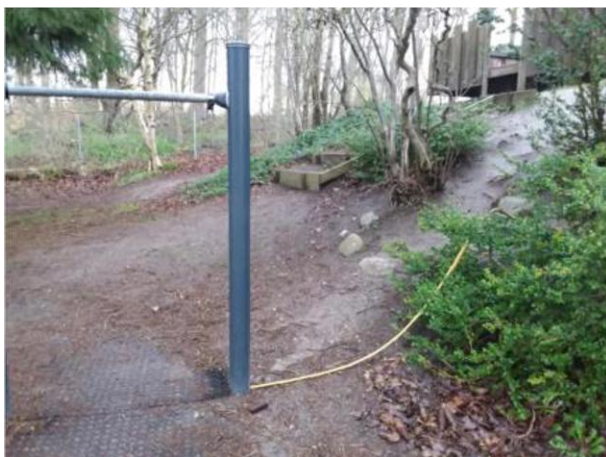
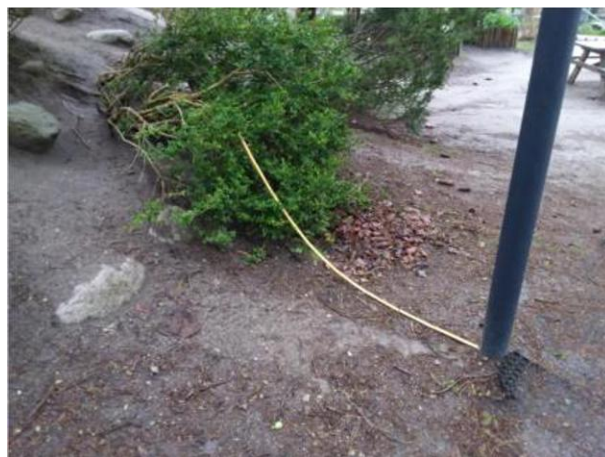
Risikovurdering: 4 - Lav

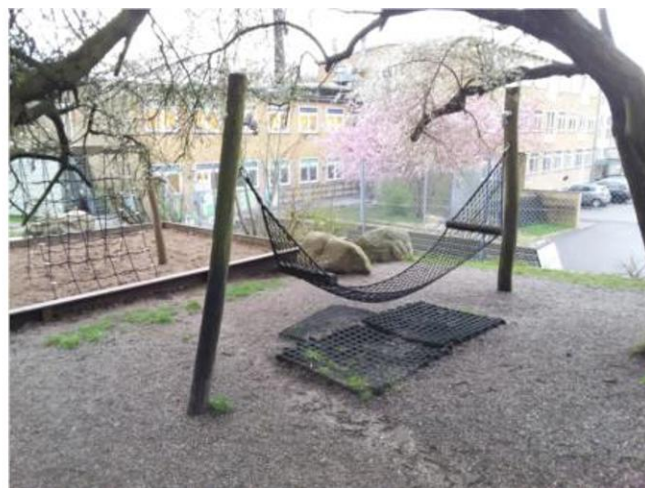
Navn: Hængekøje
 Redskabsnr.: 55363777.17
 Producent: Ukendt producent
 Materiale: kunststof/træ/Stål
 Fri faldhøjde: 680 mm
 Småbørn
 Store børn

Anmærkning		Risikovurdering: 3 - Uønsket
Beskrivelse	Redskabet virker ustabil. Redskabet bevæger sig meget når man skubber til det og under brug. EN1176 Del 1 Pkt. 4.2.2 Konstruktionsintegritet EN1176 Del 7 Pkt. 8.2.7 Korrigerende vedligeholdelse	
Status	Åben	
Bemærkninger	Stolperne bevæger sig i terræn under belastning.	
Tiltag		
Tiltagsbemærkninger

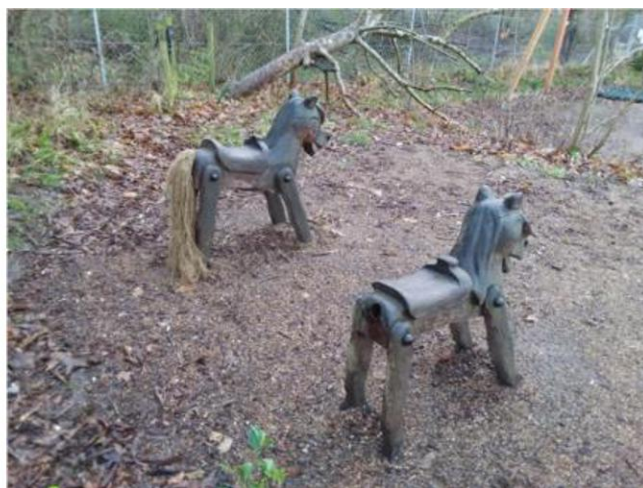
Navn: 2 stk heste
 Redskabsnr.: 55363777.16
 Producent: Ukendt producent
 Materiale: Træ
 Fri faldhøjde: 500 mm
 Småbørn

Anmærkning		Risikovurdering: 4 - Lav
Beskrivelse	En skruetrækker kan presses ind i viste trækomponenter ved terræn. Træet er i forfald ved terræn. Korrigerende vedligeholdelse	
Status	Åben	
Bemærkninger	Der er konstateret begyndende råd ved hestenes ben	
Tiltag		
Tiltagsbemærkninger
