# LEGEPLADSINSPEKTION

## Udført for: Vordingborg Kommune Skovhuset

### Inspektionstype: Årlig hovedinspektion

**Inspektionsdato: apr. 16, 2025**

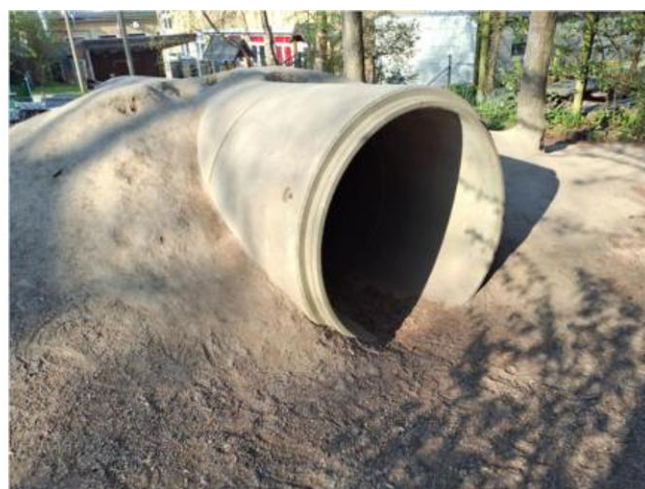
Navn: Jordvold med tunnelrør  
Redskabsnr.: 55363777.6  
Producent: Ukendt producent  
Materiale: Beton  
Fri faldhøjde: 1.300 mm  
Småbørn  
Store børn

Risikovurdering: 3 - Uønsket

| Beskrivelse | Udstrækningen af faldunderlaget omkring legeredskabet er for lille. Faldunderlagets udstrækning skal her min. være 150cm.<br>EN1176 Del 1 Pkt. 4.2.8.2.4 Stødområdets udstrækning samt Figur 17 |
| Bemærkninger | Det er muligt at falde fra toppen af betonrøret og fliserne befinder sig i stødområdet. Fliserne har ikke nødvendige støddæmpende egenskaber. Udstrækningen af faldområdet skal være 150 cm. |

| Anmærkning | | Risikovurdering: 3 - Uønsket |
|---|---|---|
| Beskrivelse | Faldunderlaget virker kompakt. Et faldunderlag bør vedligeholdes ved, at underlaget rives/fræses og holdes fri for planter for at opretholde de stødabsorberende egenskaber. Dette bør ske efter behov. Rutinemæssig vedligehold bør bl.a. omfatte vedligehold af støddæmpende underlag.<br>Rutinemæssig vedligeholdelse | |
| Bemærkninger | Det er muligt at falde fra toppen af betonrøret. Jorden er meget hård og har kraftig skorpedannelse. Bør rives igennem ved begge ender. De støddæmpende egenskaber var dog akkurat tilstrækkelige på inspektionsdagen. | |

| Anmærkning | | Risikovurdering: 4 - Lav |
|---|---|---|
| Beskrivelse | Redskabets kanter er ikke forskriftsmæssigt afrundet. Hjørner, kanter og udstikkende dele i det rum, som brugeren optager, skal afrundes, hvis de stikker mere end 8 mm frem og ikke er afskærmet af tilgrænsende områder, der er højst 25 mm fra enden af den udstikkende del. Afrundingens minimumradius skal være 3 mm.<br>EN1176 Del 1 Pkt. 4.2.5 Redskabers finish | |
| Bemærkninger | Det gælder for begge ender. | |

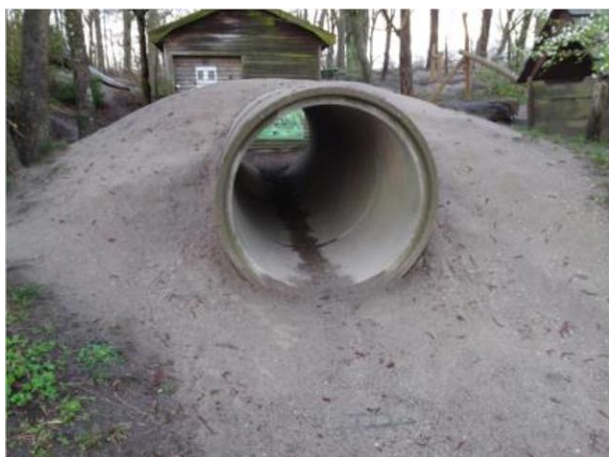
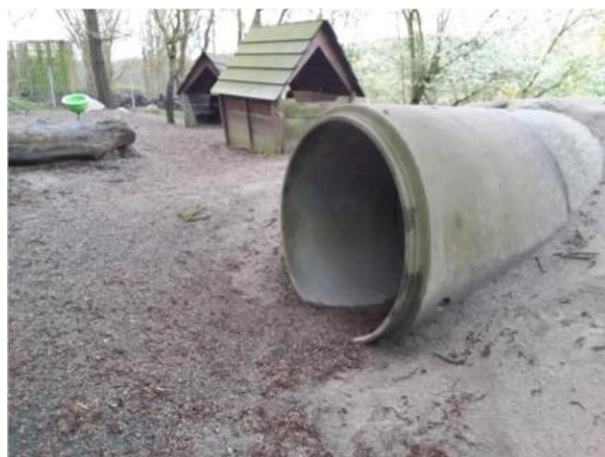
| Anmærkning | | Risikovurdering: 3 - Uønsket |

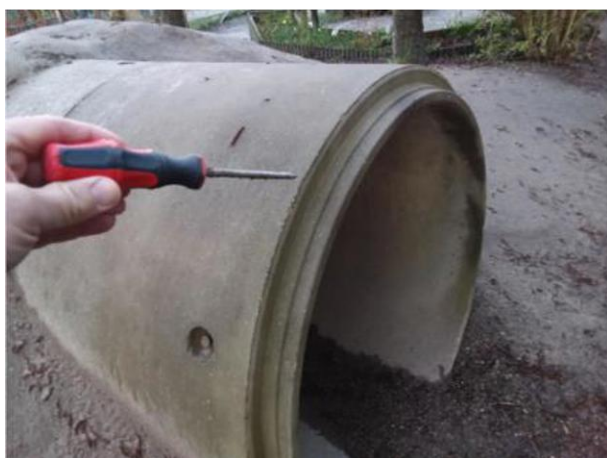
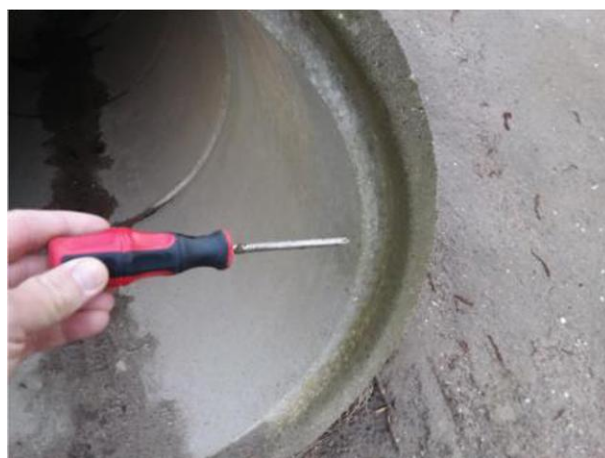
| Anmærkning | | Risikovurdering: 4 - Lav |

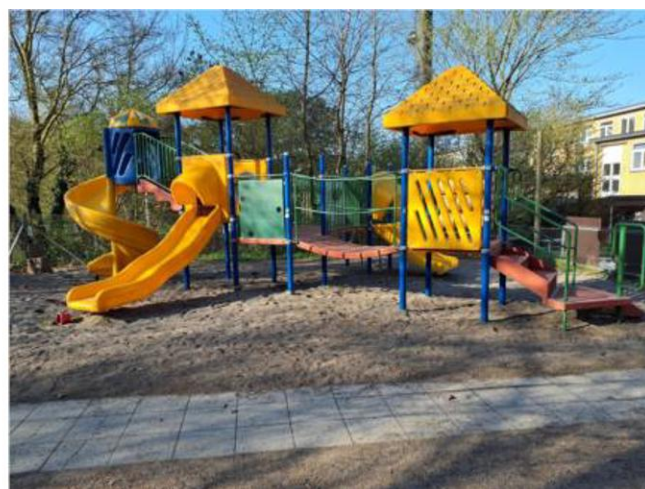
Navn: Klatretårn  
Redskabsnr.: 55363777.5  
Producent: Ukendt producent  
Materiale: Kunststof/Metal  
Fri faldhøjde: 2.000 mm  
Småbørn  
Store børn

| Anmærkning | | Risikovurdering: 3 - Uønsket |
|---|---|---|
| Beskrivelse | Brugerne kan få fingrene i klemme i viste åbninger. Der må ikke være åbninger i frirummet på legeredskaber mellem 8- og 25mm i diameter som kan fange brugerens fingre, når de befinder sig i legeredskabets frirum.<br>EN1176 Del 1 Pkt. 4.2.7.6 Fastklemning af fingre EN 1176 Del 1 Pkt. 4.2.8.2.3 Frirum | |
| Bemærkninger | Trappen har mange fingerklemfælder. Kan evt. løs med at afdække trinene med en plade inden for en radius af 1 m, fra rutsjebanerne. | |

| Anmærkning | | Risikovurdering: 4 - Lav |
|---|---|---|
| Bemærkninger | Materialet er knækket. Det er risiko for at dette kan udvikle sig til en snorfang fælde. | |

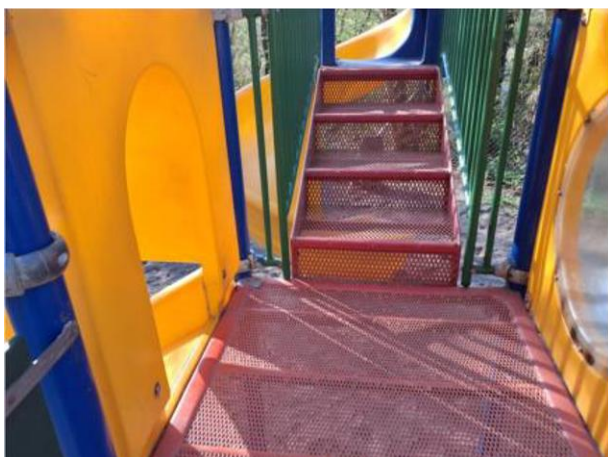
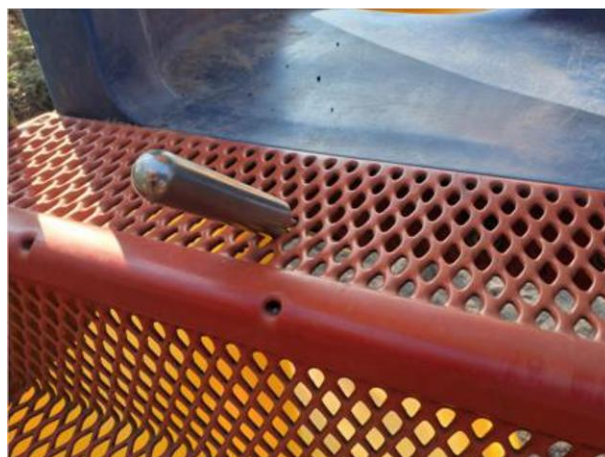
| Anmærkning | | Risikovurdering: 3 - Uønsket |

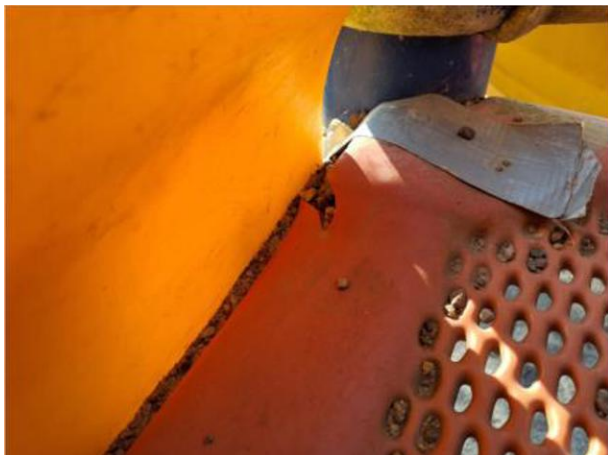
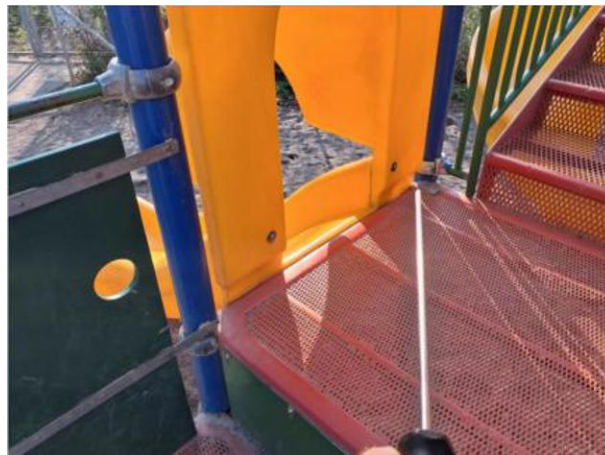
| Anmærkning | | Risikovurdering: 4 - Lav |

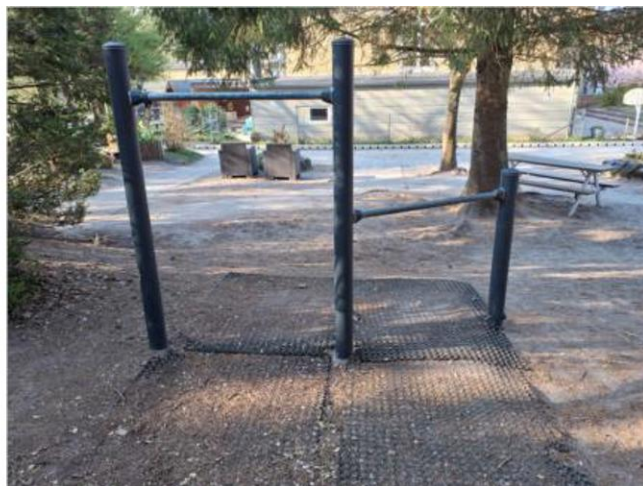
Navn: Kolbøttestativ  
 Redskabsnr.: 55363777.24  
 Serienummer: PCM802  
 Producent: KOMPAN A/S  
 Produkt: MOMENTS/PCM802  
 Materiale: Stål

Risikovurdering: 4 - Lav

| Beskrivelse | Rutinemæssig vedligeholdelse |
| Bemærkninger | Udstrækningen af faldrummet er 150 cm. Busken trænger til at blive beskåret. Jeg vurderer dog et fald i den retning lav.<br>Nogle sten befinder sig også i det yderste af faldrummet. |

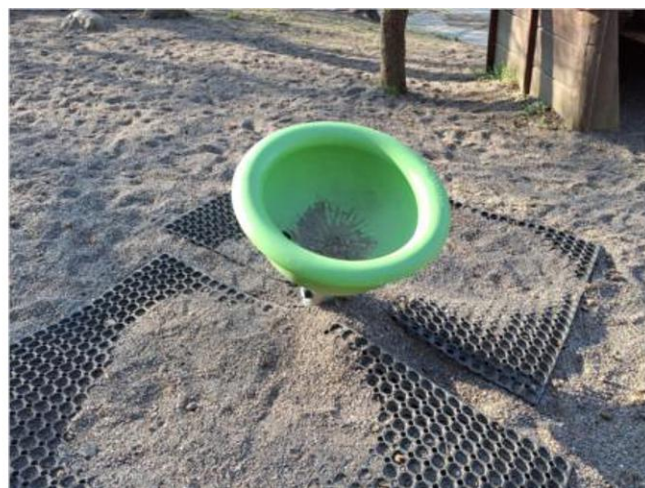
Navn: Drejekar  
Redskabsnr.: 55363777.29  
Serienummer: EIE400024  
Producent: KOMPAN A/S  
Produkt: ELEMENTS/ELE400024  
Installationsdato: mar. 01, 2022  
Højde: 600 mm  
Bredde: 550 mm  
Dybde: 520 mm  
Fri faldhøjde: 1.000 mm  
Sikkerhedsområde: 3.520 x 3.550 mm (12,50 m2)  
Store børn  
Unge

Risikovurdering: 4 - Lav

| Beskrivelse | Korrigerende vedligeholdelse |
| Bemærkninger | Gummimåtterne ligger ujævnt.<br>Det skaber snuble risiko.<br>Området bør reetableres. |

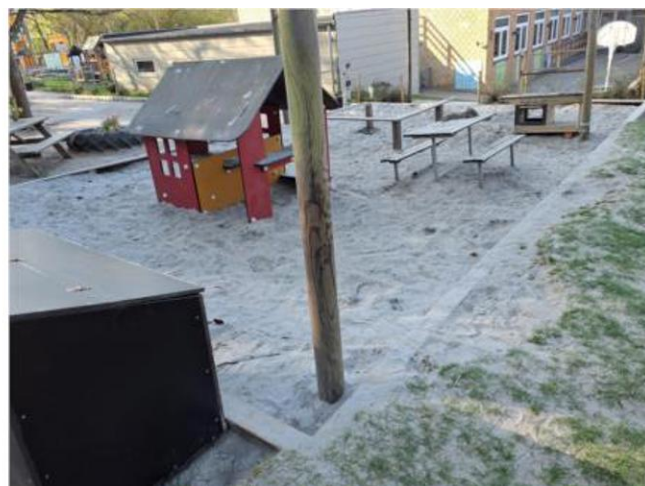
Navn: Sandkasse 2  
 Redskabsnr.: 55363777.14  
 Producent: KOMPAN A/S  
 Småbørn  
 Store børn

Risikovurdering: 4 - Lav

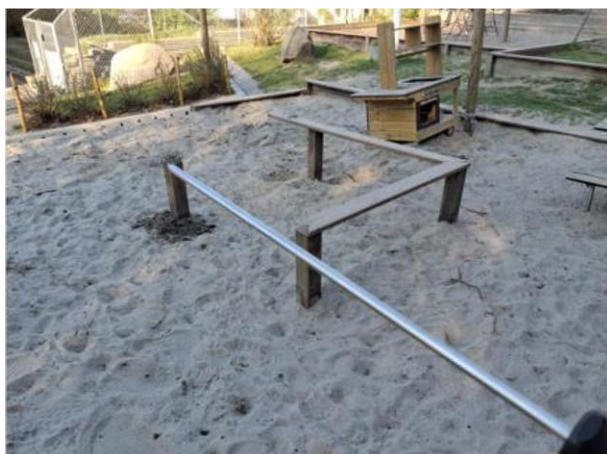
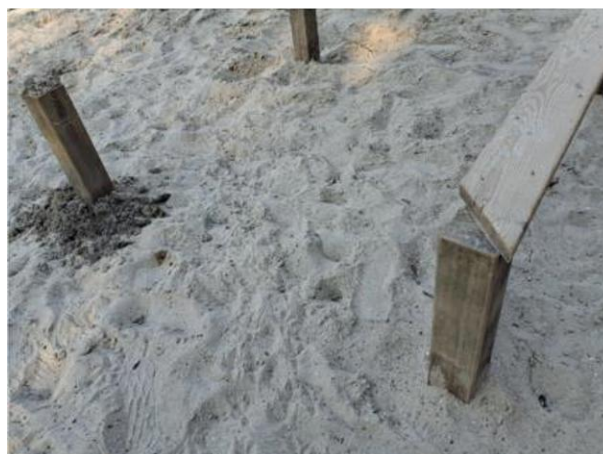
| Bemærkninger | Her mangler et bræt. |

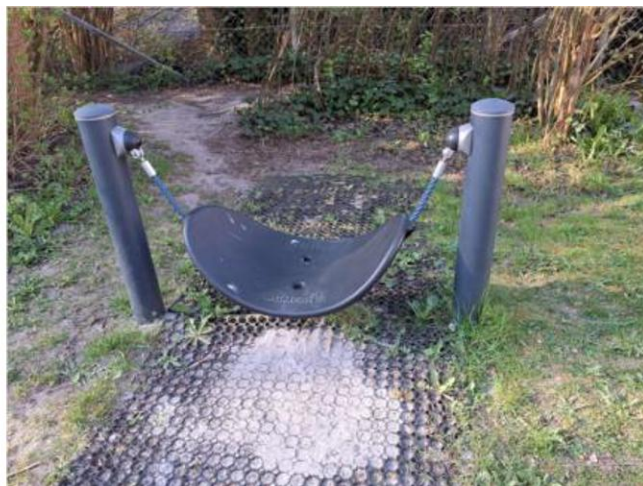
Navn: Vuggegynge  
 Redskabsnr.: 55363777.20  
 Producent: KOMPAN A/S  
 Produkt: MOMENTS/PCM804  
 Materiale: HDPE  
 Højde: 750 mm  
 Bredde: 400 mm  
 Dybde: 1.190 mm  
 Fri faldhøjde: 230 mm  
 Sikkerhedsområde: 4.180 x 3.400 mm (14,21 m<sup>2</sup>)  
 Småbørn

Risikovurdering: 4 - Lav

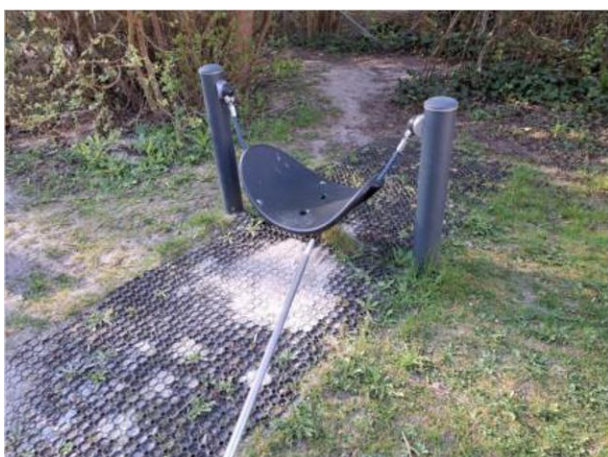
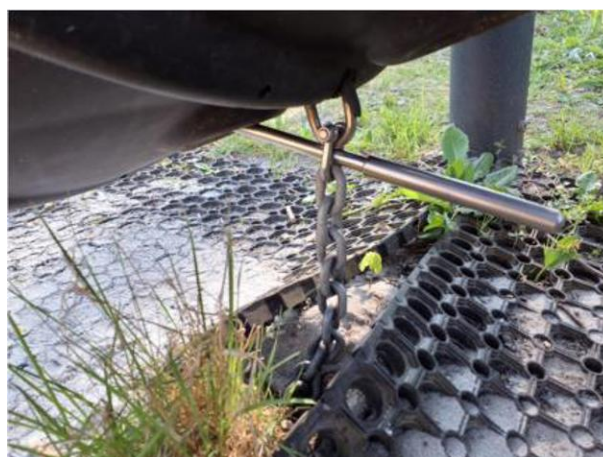
| Beskrivelse | Åbningen i sjækler anvendt til montering af kæder, skal leve op til kravene til kædesammenføjninger. Det sker ikke her. I kædesammenføjninger skal åbninger være mindre end 8,6mm eller større end 12mm. Her kan en 8,6mm dorn passere åbningen uden 12mm dornen kan følge med igennem.<br>EN1176 Del 1 Pkt. 4.2.13 Kæder |

| Bemærkninger | Her kan eventuelt monteres en kædeledslukker for at løse problemet. |

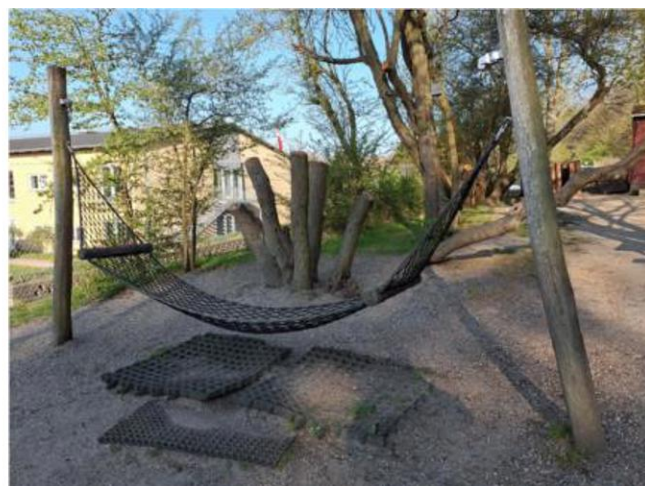
Navn: Hængekøje  
Redskabsnr.: 55363777.17  
Producent: Ukendt producent  
Materiale: kunststof/træ/Stål  
Fri faldhøjde: 680 mm  
Småbørn  
Store børn

Risikovurdering: 4 - Lav

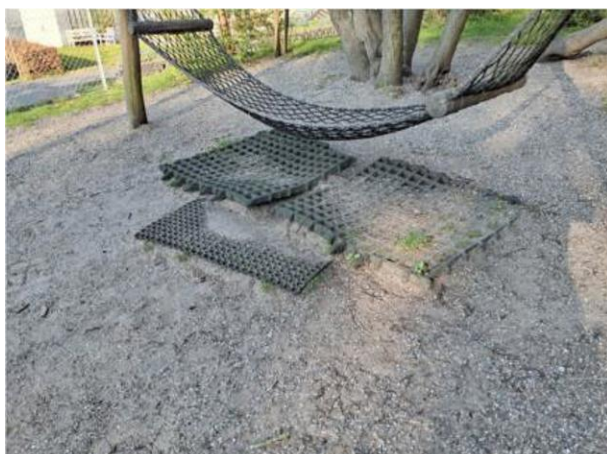
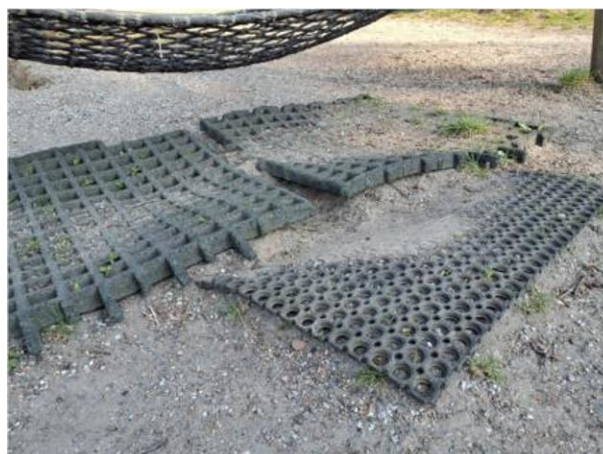
| Bemærkninger | Gummimåtterne ligger meget ujævnt.<br>Det skaber snuble risiko.<br>Området bør reetableres. |

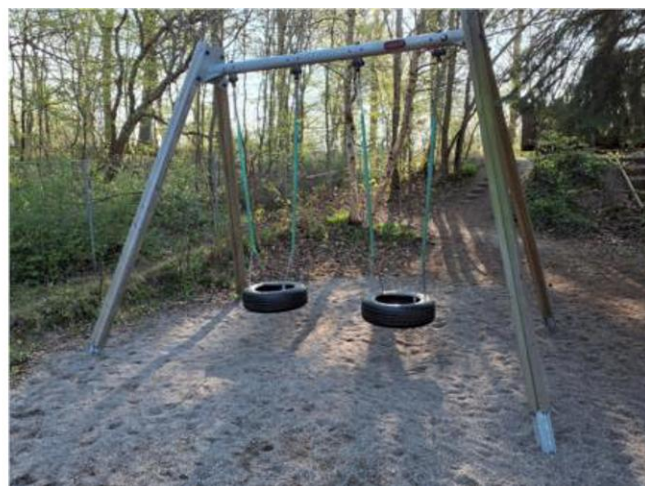
Navn: Gyngestativ 2  
 Redskabsnr.: 55363777.23  
 Producent: KOMPAN A/S  
 Produkt: MOMENTS/KSW902  
 Installationsdato: jun. 01, 2022  
 Materiale: FSC træ

Risikovurdering: 4 - Lav

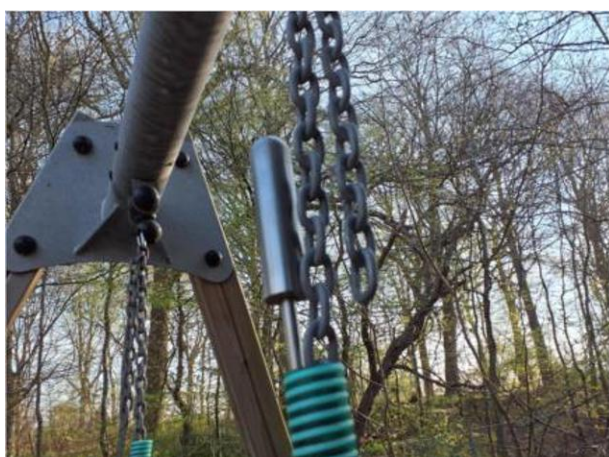
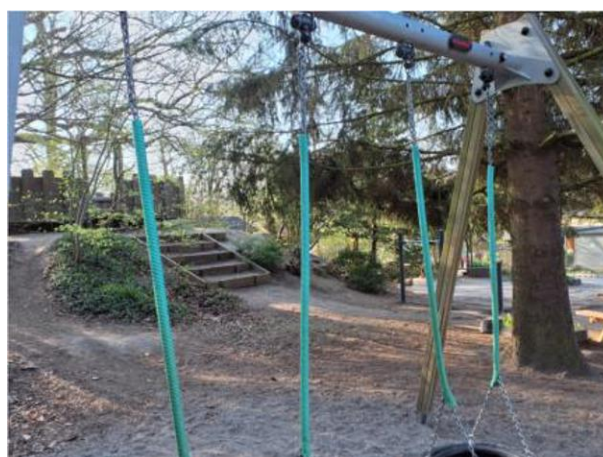
| Beskrivelse | Brugerne kan få fingrene i klemme i viste åbninger. Der må ikke være åbninger i frirummet på legeredskaber mellem 8- og 25mm i diameter som kan fange brugerens fingre, når de befinder sig i legeredskabets frirum.<br>EN1176 Del 1 Pkt. 4.2.7.6 Fastklemning af fingre EN 1176 Del 1 Pkt. 4.2.8.2.3 Frirum |

| Bemærkninger | Der kan eventuelt fuges mellem kæder og overtræk, alternativt kan der monteres krympeflex omkring. |

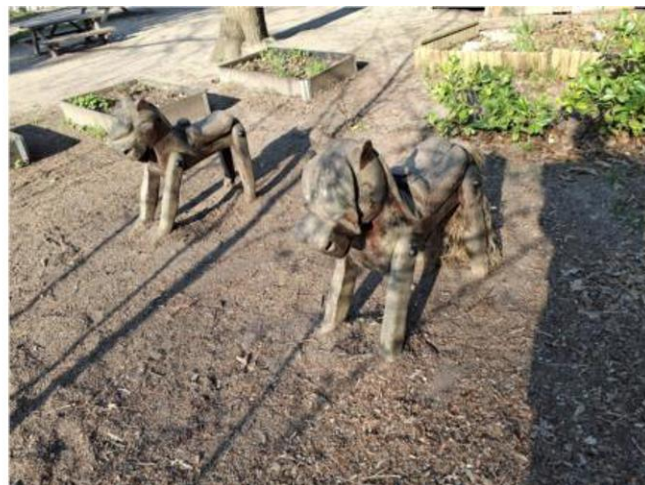
Navn: 2 stk heste  
 Redskabsnr.: 55363777.16  
 Producent: Ukendt producent  
 Materiale: Træ  
 Fri faldhøjde: 500 mm  
 Småbørn

**Risikovurdering: 4 - Lav**

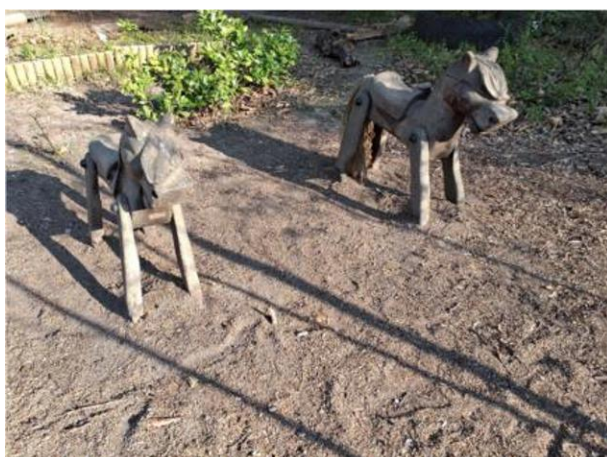
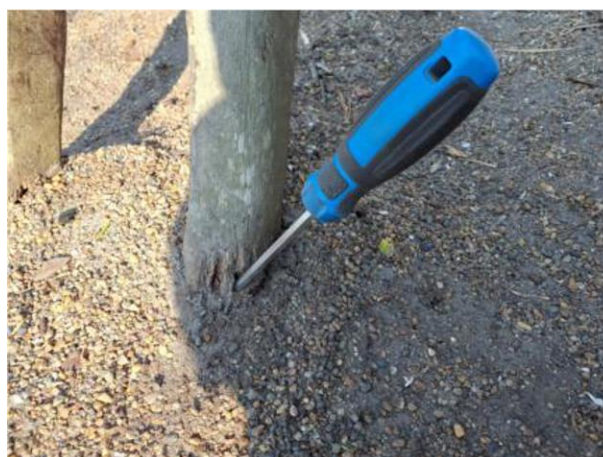
| Beskrivelse | En skruetrækker kan presses ind i viste trækomponenter ved terræn. Træet er i forfald ved terræn.<br>Korrigerende vedligeholdelse |
| Bemærkninger | Der er konstateret begyndende råd ved hestenes ben |

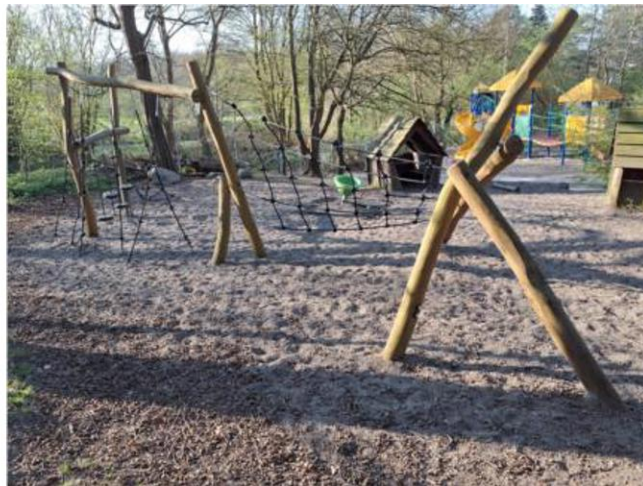
Navn: Klatreforløb  
Redskabsnr.: 55363777.28  
Serienummer: NRO854  
Producent: KOMPAN A/S  
Produkt: ROBINIA/NRO854  
Materiale: Robinia

**Risikovurdering: 3 - Uønsket**

| Bemærkninger | Viste revne bør fuges. |

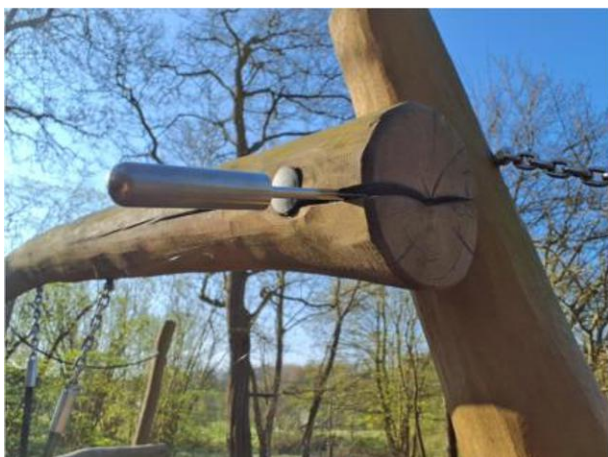
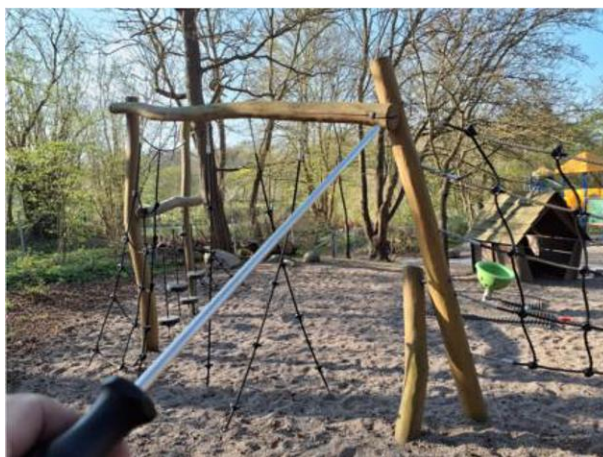
| Beskrivelse | Der er konstateret åbninger der kan fange brugerens fingre. Der er tale om åbninger med et mindste tværsnit mellem 8- og 25mm der kan fange brugerens fingre, som er placeret mere end 1000mm fra faldunderlaget. Risikoen opstår hvor en finger kan fanges, og kroppen stadig er i bevægelse.<br>EN1176 Del 1 Pkt. 4.2.7.6 Fastklemning af fingre |
